## INFORME CIAIM-26/2015

### Vuelco y pérdida del pesquero NUEVO VANESA en las inmediaciones de Cabo Silleiro (ría de Vigo), el 15 de mayo de 2015

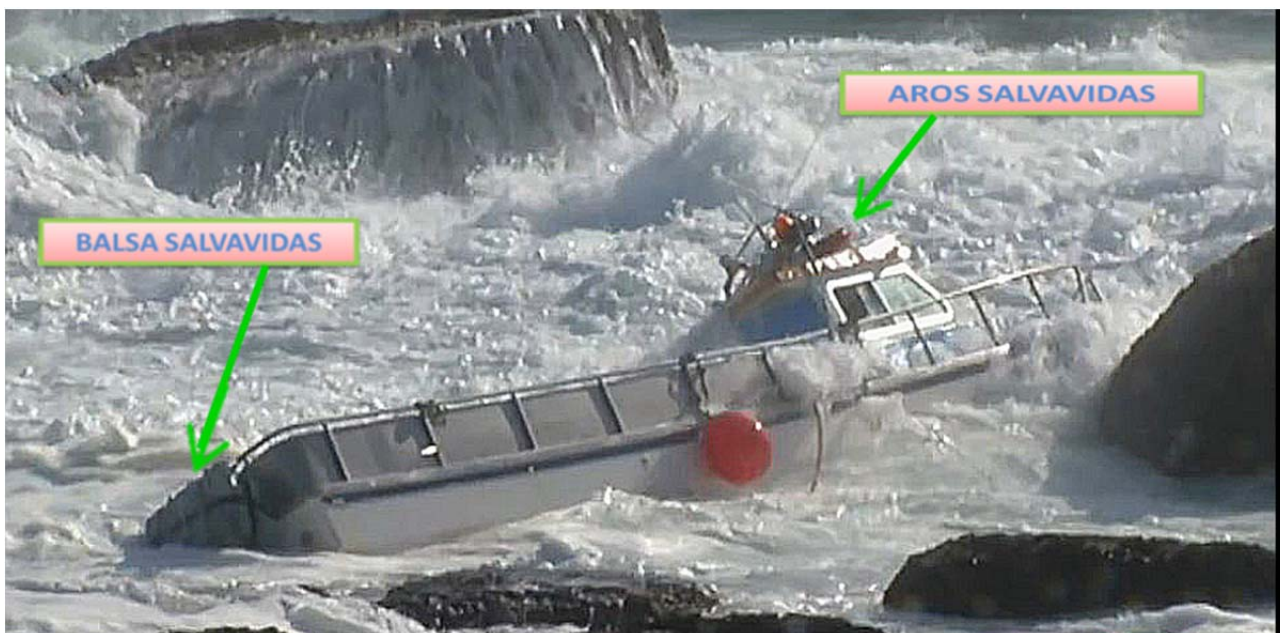
Figura 4. Fotografía de la embarcación después del accidente

Según declaraciones de los tripulantes, la balsa estaba situada en el espejo de popa, pero ignoraban el método o dispositivo que la mantenía fija en este lugar. En las imágenes existentes del siniestro se observa la balsa trincada en el espejo de popa, que ni los golpes contra las rocas que destrozaron la embarcación fueron capaces de destrincar (véase Figura 4).

La embarcación a la deriva fue arrojada contra las rocas por las olas, golpeándola repetidamente y produciéndole averías que hicieron que su armador la considerara irrecuperable.

Según las declaraciones de los tripulantes, con posterioridad al accidente la embarcación estuvo quilla al sol. En las imágenes disponibles no existen indicios de que fuera así, puesto que la caseta de gobierno se encuentra intacta, los aros salvavidas en su lugar e incluso las antenas parecen no haber sufrido demasiado (ver Figura 4, con un fotograma de un video del accidente de esta embarcación publicado en el medio digital [www.TeleMariñas.com](http://www.TeleMariñas.com)). No obstante, las declaraciones de los vigilantes de la Cofradía corroboran que la embarcación sí estuvo quilla al sol.

De lo anterior se desprende que la embarcación, una vez volcada, perdió su carga de nasas y a continuación se adrizó. La caseta de la embarcación no llegó a golpearse con el fondo, pues según se aprecia en la Figura 4, aparece intacta e incluso los utensilios que hay sobre la caseta no sufrieron desperfectos. Eso implica que la embarcación volcó y se adrizó en una zona con profundidad superior a la altura de la caseta, más de 2 metros.

Según el Plan la balsa salvavidas de contenedor estaba situada en la toldilla. Sin embargo, según se puede comprobar en la Figura 4, parece encontrarse fijada al espejo de popa de la embarcación.

Los aros salvavidas presumiblemente se hallaban trincados. La embarcación pasó de estar adrizada a escorarse hasta perder por completo el par adrizante y quedar quilla al sol, para recuperar otra vez su adrizamiento. En este movimiento los aros salvavidas no se movieron de su emplazamiento, véase Figura 4.

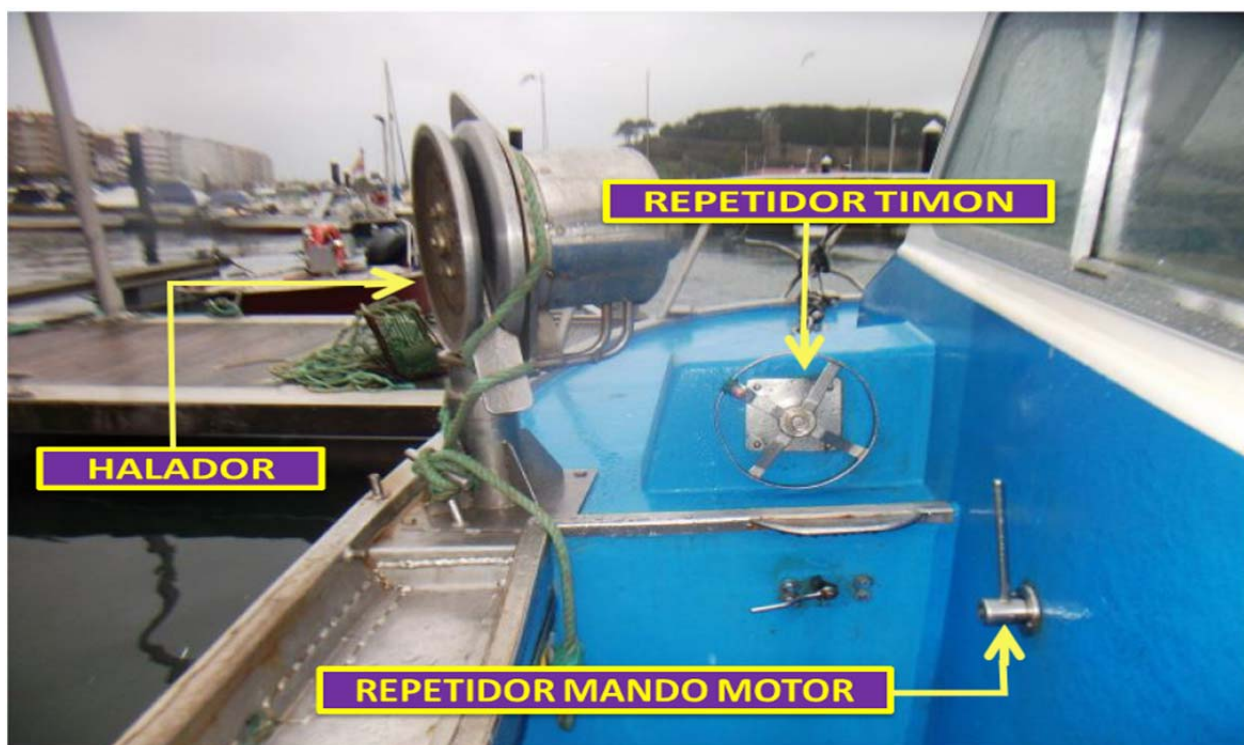
Figura 5. Disposición de los mandos exteriores

La E/P NUEVO VANESA disponía en el exterior de repetidores del control del timón y del motor, justo al lado del halador. El patrón manejaba el halador y los controles de gobierno de la embarcación al mismo tiempo. Su atención tenía que estar dividida entre las dos tareas que estaba realizando. Véase Figura 5, en la que se muestra la disposición de los mandos exteriores en la E/P NUEVO VANESA.

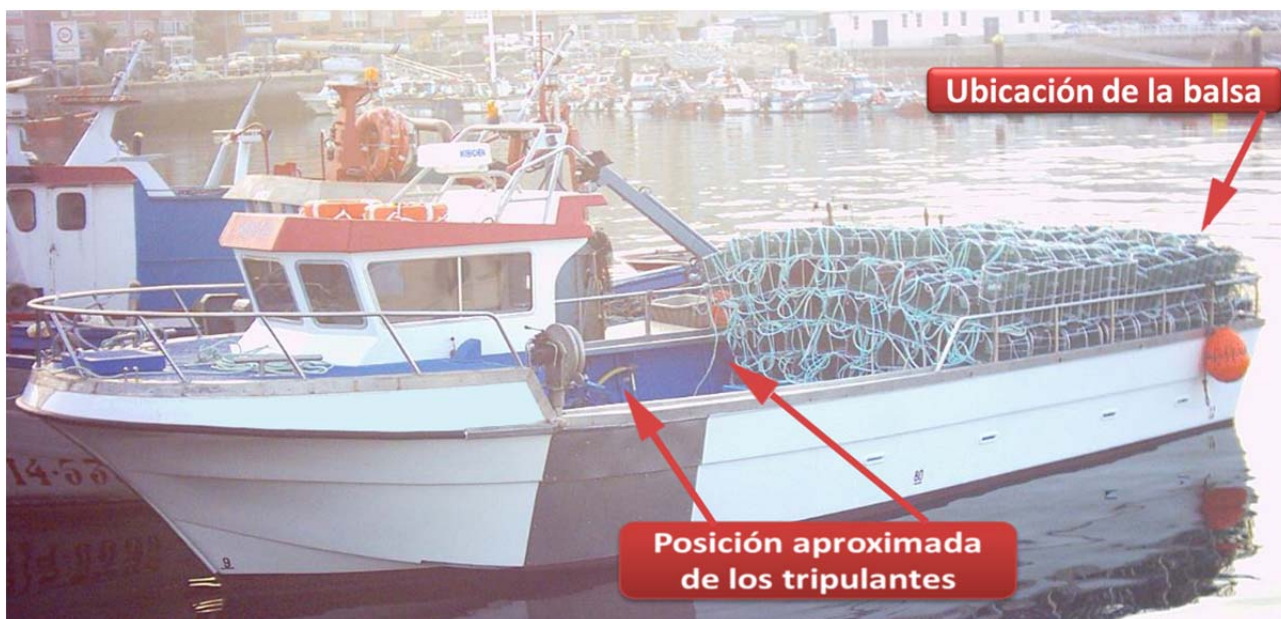
Figura 6. Embarcación similar a la E/P NUEVO VANESA, cargada de nasas

La balsa salvavidas se encontraba sujeta en el espejo de popa. Si las 120 nasas<sup>5</sup> que la embarcación tenía a bordo estaban estibadas según la costumbre en estos casos<sup>6</sup>, hubiera sido imposible acceder a la balsa salvavidas.

Véase la Figura 6 , en la que se muestra una fotografía tomada a una embarcación similar a la E/P NUEVO VANESA, sobre la que se han indicado las posiciones que ocupan los tripulantes cuando faenan y la posición de la balsa. Dicho emplazamiento no era aceptable, al encontrarse totalmente separado de los tripulantes y ser imposible su acceso por las nasas estibadas en cubierta, según la disposición habitual de trabajo de la embarcación.
