## INFORME CIAIM-26/2015

### Vuelco y pérdida del pesquero NUEVO VANESA en las inmediaciones de Cabo Silleiro (ría de Vigo), el 15 de mayo de 2015

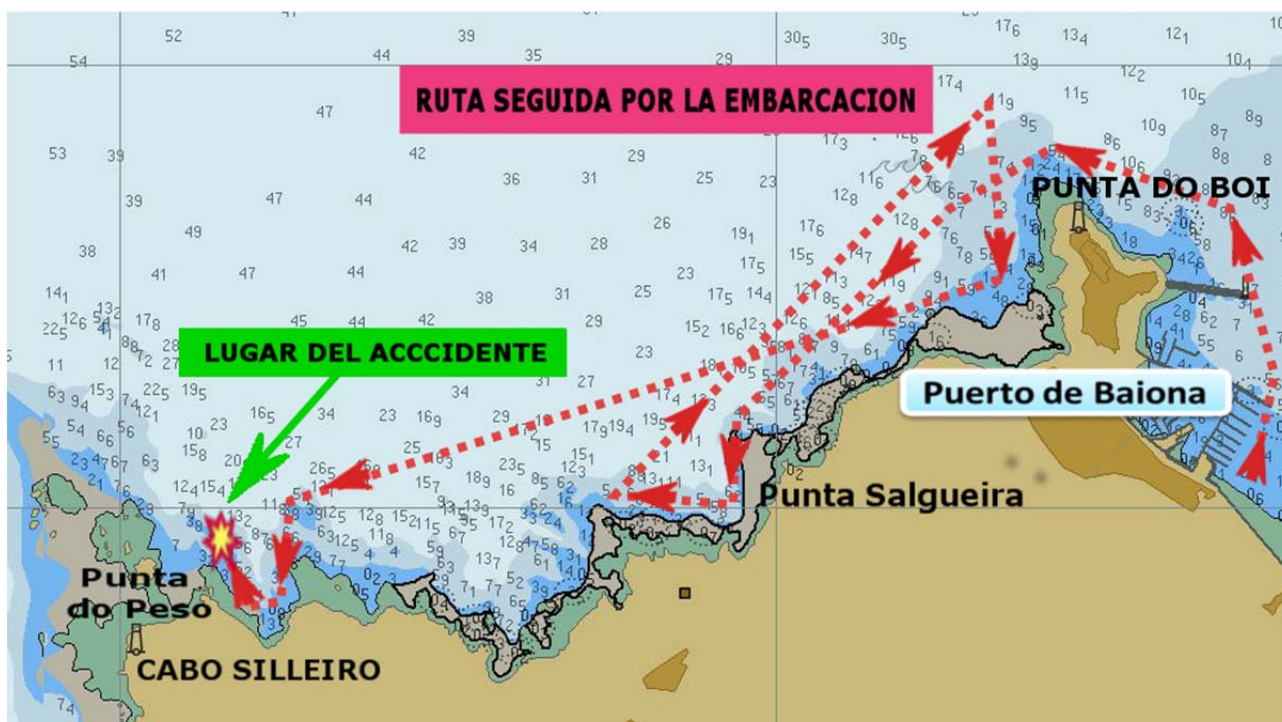
Figura 3. Ruta seguida por la embarcación el día del accidente

El día 15 de mayo de 2015 a las 04:00 horas, la E/P NUEVO VANESA salió del puerto de Baiona (Pontevedra) con dos tripulantes a bordo en dirección a sus caladeros de pesca habituales en las proximidades de cabo Silleiro, a la entrada del canal Sur de la ría de Vigo (véase Figura 3).
